令和 7 年 7 月 10 日の大雨に伴う港北区高田西一丁目の  
マンホール蓋飛散による事故について

## 7月10日の大雨に伴う下水道マンホール蓋飛散事故の報告 (港北区高田西一丁目)

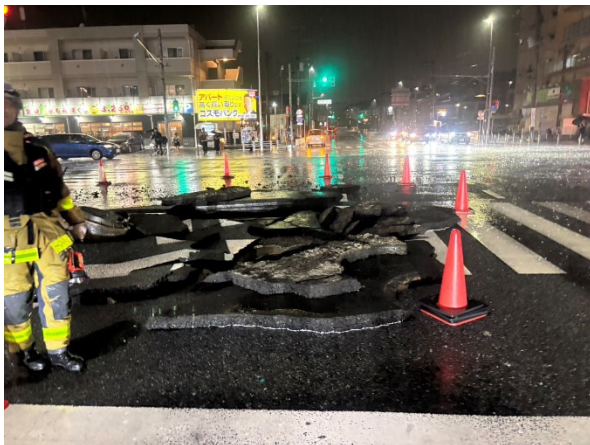
令和 7 年 7 月 10 日午後 7 時 35 分頃、港北区高田西一丁目の高田駅入口交差点付近で、下水道管への急激な雨水の流入に伴い発生した圧縮空気が原因と考えられるマンホール蓋の飛散が発生したことにより、道路舗装が損壊し飛散したアスファルトによって、付近を信号待ちで停車中の車両のフロントガラスを破損し、運転手と同乗者が軽傷を負いました。そのほか 3 台の車の被害についても確認されています。被害にあわれた方々におかれましては、お見舞い申し上げます。

### ■7月10日(木) 事故発生後の状況

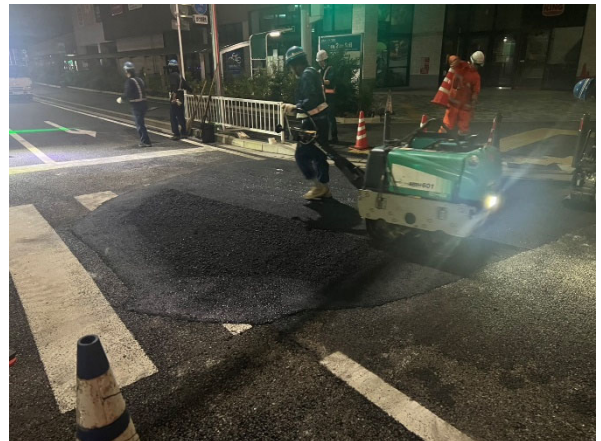
### ■7月11日(金) 殻撤去・埋戻し・舗装仮復旧

なお、損壊した道路については、仮復旧が完了し交通規制を解除しています。

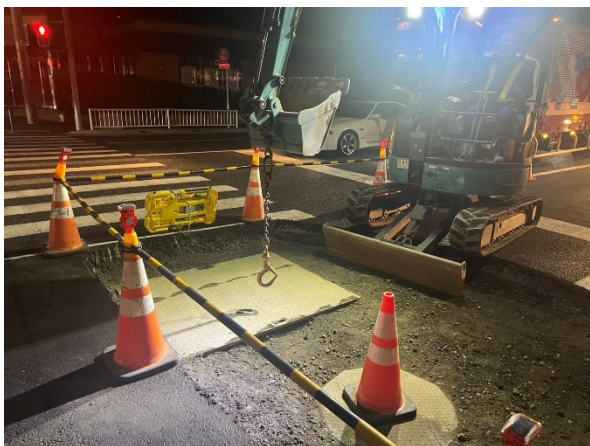
### ■7月13日(日) 蓋掘出し・開放状況

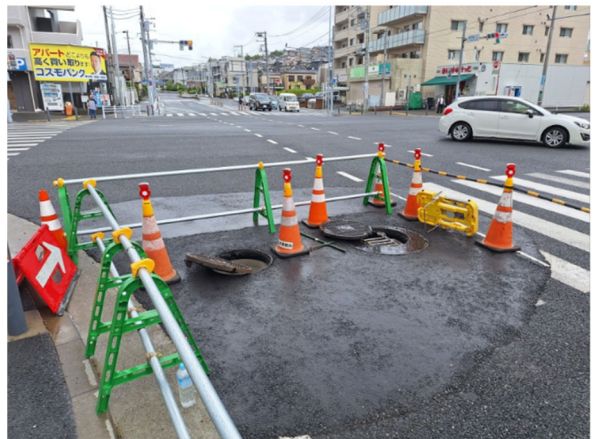
### ■7月14日(月) 蓋の復旧完了

当該箇所において、圧縮された空気を排出するための配管工事を、今年度、実施する予定です。

※ 今後、対策工事を7月下旬から行う予定です。
